# Üsra Kirchturm

Informationen zur  
Sanierung des  
Höchster Kirchturmes  
Nr. 1 / Juli 2017

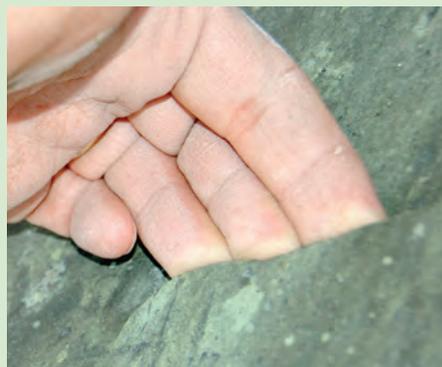
Massive Schäden

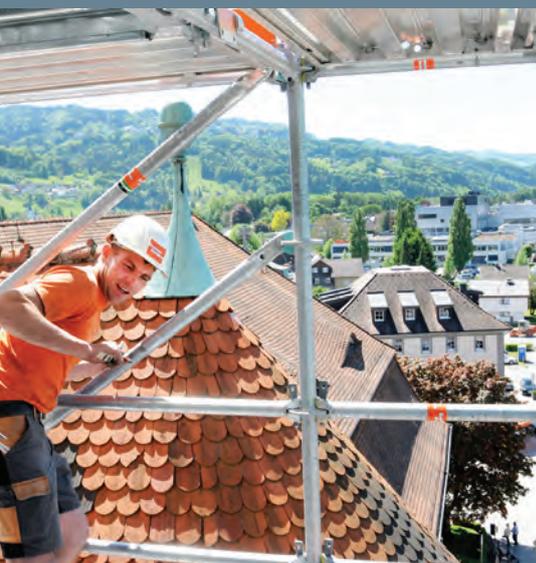
Kurt Brunner beim Aufrichten des Gerüsts. Rechts eine Aufnahme der Flugdrohne kurz vor der Fertigstellung der Konstruktion.
