Üsra Kirchturm

Informationen zur
Sanierung des
Höchster Kirchturmes
Nr. 4 / August 2017

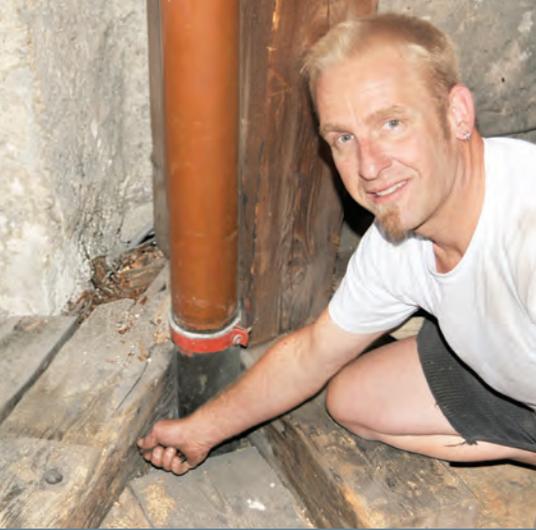
In der Ecke sieht man Holzbrösel, der Balken im Vordergrund bietet dem Messer von Torsten Wickinghoff keinen Widerstand: Die Braunfäule hat Teile des Dachstuhls zerstört.

Im Kirchturm hat Torsten Wickinghoff, aus Bielefeld nach Bregenz übersiedelter Zimmermann, gemeinsam mit einem Lehrling die Arbeit begonnen. „Im Unterbau, auf dem der gesamte Dachstuhl aufliegt, gibt es die größten Probleme. Hier ist offenbar lange Wasser eingedrungen, tragende Balken sind von Braunfäule befallen.“ Der Pilz lässt dicke Balken zerfallen, unter anderem auch etliche „Stichbalken“, die als Basis im Mauerwerk eingebracht sind.

Solche Balken können nicht einfach entnommen werden – „Sonst wird die Turmspitze schief!“. Also müssen zuerst Behelfsstützen, Stipper, eingebracht werden, die das Gewicht mittragen. Sie werden nach erfolgter Sanierung wieder entfernt.

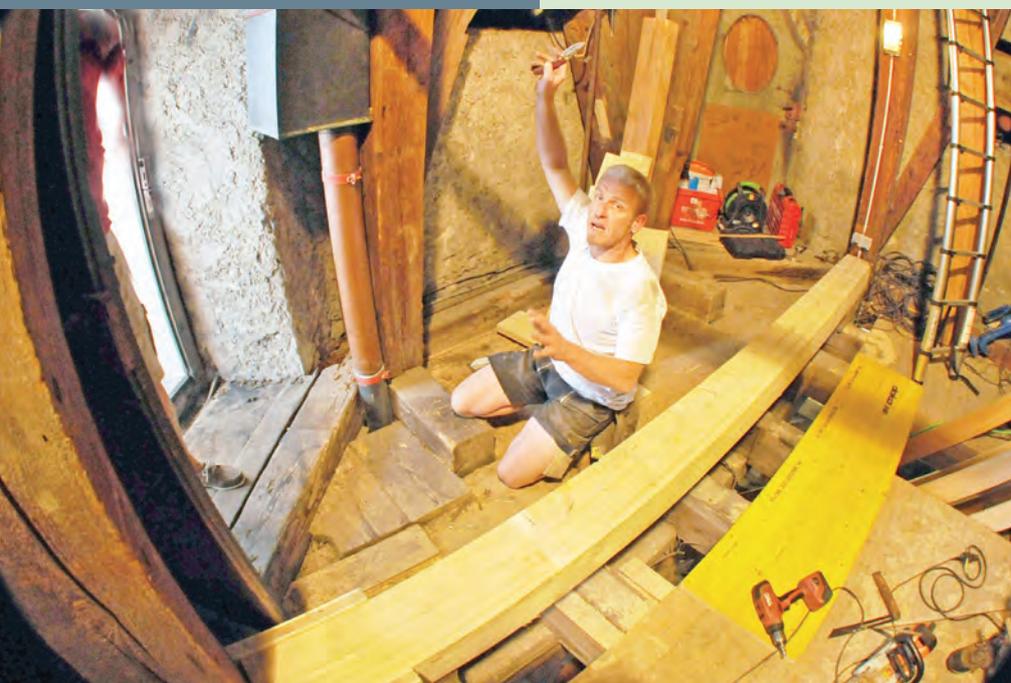
„Der Dachstuhl des Turmhelmes ist grundsätzlich in einem relativ guten Zustand. Allerdings finden sich an der Basis sowie in den seitlichen Aufbauten des Helmes größere Schäden.“ Das berichtet Zimmermeister Peter Hörman, Chef von Holzbau Mayer in Götzis. Die Firma hat große Erfahrung mit dem Restaurieren historischer Holzkonstruktionen.

„Zuerst haben wir die Schäden genau aufgenommen und dann die Vorgangsweise geplant. Jetzt gehen wir Schritt für Schritt vor. Wichtig ist dabei für uns, dass möglichst viel vom Altbestand erhalten bleibt.“ So wird

Schließlich arbeiten die Zimmerleute von der Basis nach oben. „Dort, wo das Kupferblech auf der Konstruktion aufliegt, können noch schadhafte Stellen verborgen sein. Sie sollten aber keinen Einfluss auf die Stabilität haben“, meint Torsten Wickinghoff.
