# Üsra Kirchturm

Informationen zur  
Sanierung des  
Höchster Kirchturmes  
Nr. 1 / Juli 2017

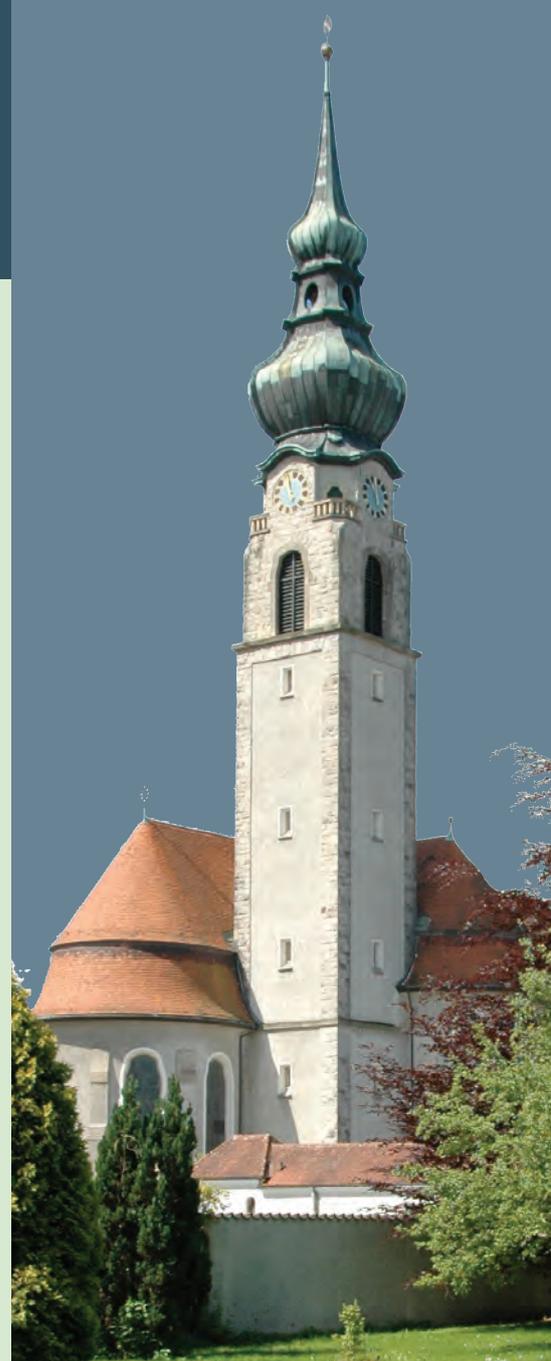
Nach diesen alarmierenden Berichten wurden Flüge mit Kameraldrohnen organisiert. Die Ergebnisse dieser Befliegungen zeigten die Ursachen der Wassereintritte auf: Die Kupferabdeckung des Turmhutes weist schwere Schäden auf, zudem waren auch Beschädigungen an der Steinverkleidung zu sehen.

Massive Schäden

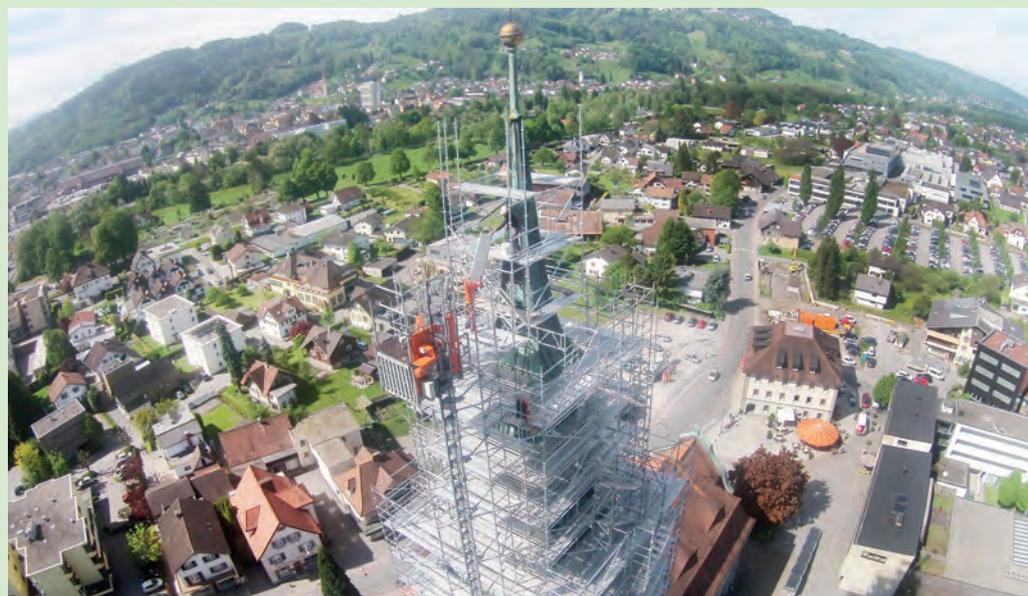
Dem erfahrenen Gerüstbauer sind große Risse in der Kupferabdeckung aufgefallen. „Auch bei wenig Wind hat sich das Blech heftig bewegt.“
