# Üsra Kirchturm

Informationen zur  
Sanierung des  
Höchster Kirchturmes  
Nr. 2 / Juli 2017

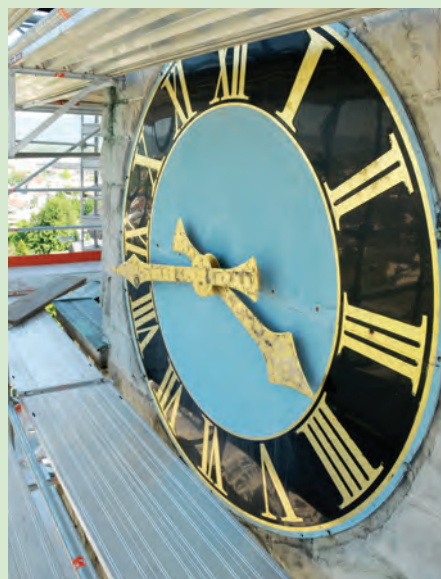
Die Kirchturmuhren war auch vom Höchster Seeufer aus noch abzulesen.

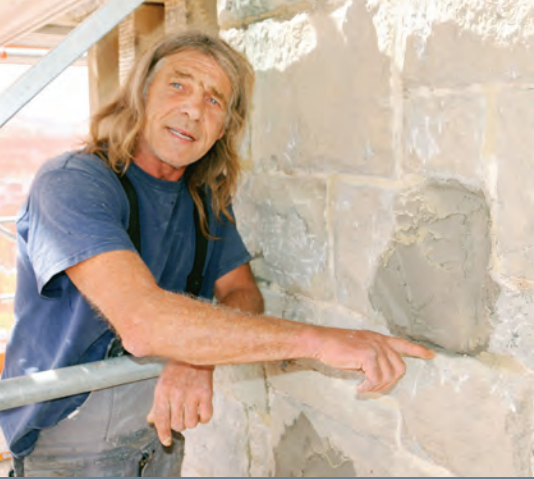
Passender Mörtel als Ersatz für abgebröckelten Sandstein

Deshalb wird an etlichen Stellen der abgeschlagene Sandstein durch Spezialmörtel ersetzt. Das gilt auch für die Fugen. Steinmetz Fessler: „Wir verfugen mit speziellem Kalkmörtel. Es wäre völlig falsch, hier viel Beton zu verarbeiten. Das bricht gleich wieder aus.“

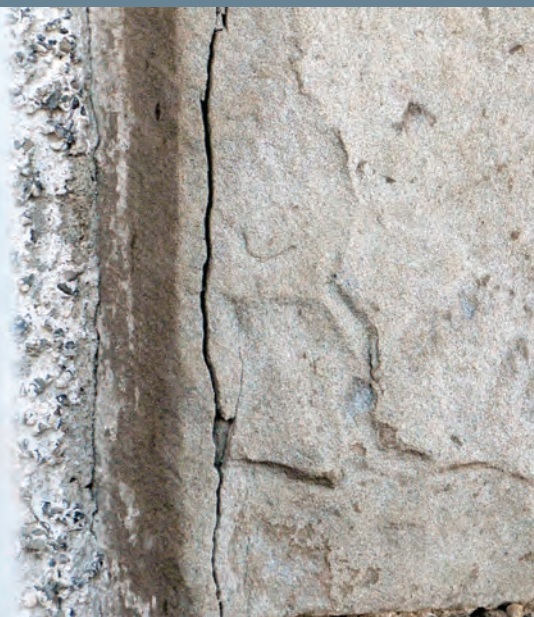
„Beim Restaurieren von Steinen arbeiten wir auf Gehör.“ Ist ein Stein eingerissen, klopft Burkhard Fessler darauf. „Klingt es dumpf, ist er hohl. Dann muss die oberste Schicht abgelöst werden.“

Am Höchster Kirchturm gilt es, viele der Sandsteine abzuklopfen. „Was brüchig ist und was wir nicht entfernen, das kann wenig später abfallen. Und wenn dann unglücklicherweise jemand darunter steht . . .“

Von diesem brüchigen Stein muss dringend eine Schicht abgetragen werden.

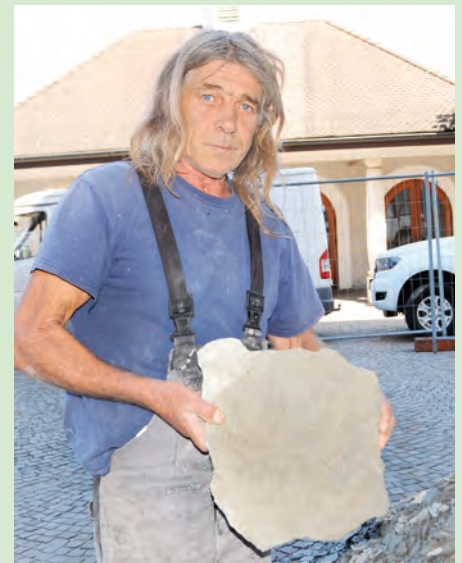
Denn leider haben die Steinmetze vor mehr als 100 Jahren einen entscheidenden Fehler begangen. Die dicken Sandsteinplatten, die große Bereiche des Turmes bedecken, wurden in falscher Lage verlegt. Burkhard Fessler: „Die Schichten liegen senkrecht an der Wand. So kann leider Wasser von oben eindringen. Das löst den Sandstein im Lauf der Jahrzehnte Schicht für Schicht auf.“

An manchen Stellen sind es kleine Brösel, die abfallen. Wo hingegen viel Wasser eindringen konnte, sind es massive Brocken, die sich lösen. „Es reicht aber auch ein Sandstein von 200, 300 Gramm, um einen Menschen schwer zu verletzen, wenn der Stein aus einiger Höhe abstürzt.“

Steinmetz Burkhard Fessler mit einem der ausgebrochenen Sandsteinbrocken.
