Üsra Kirchturm

Informationen zur
Sanierung des
Höchster Kirchturmes
Nr. 6 / November 2017

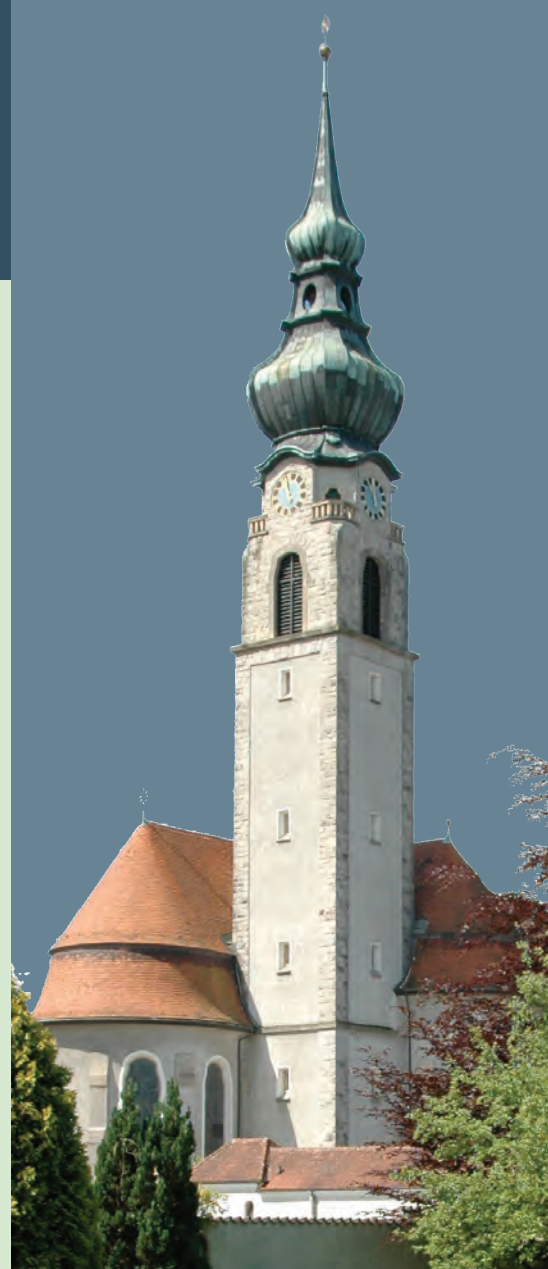
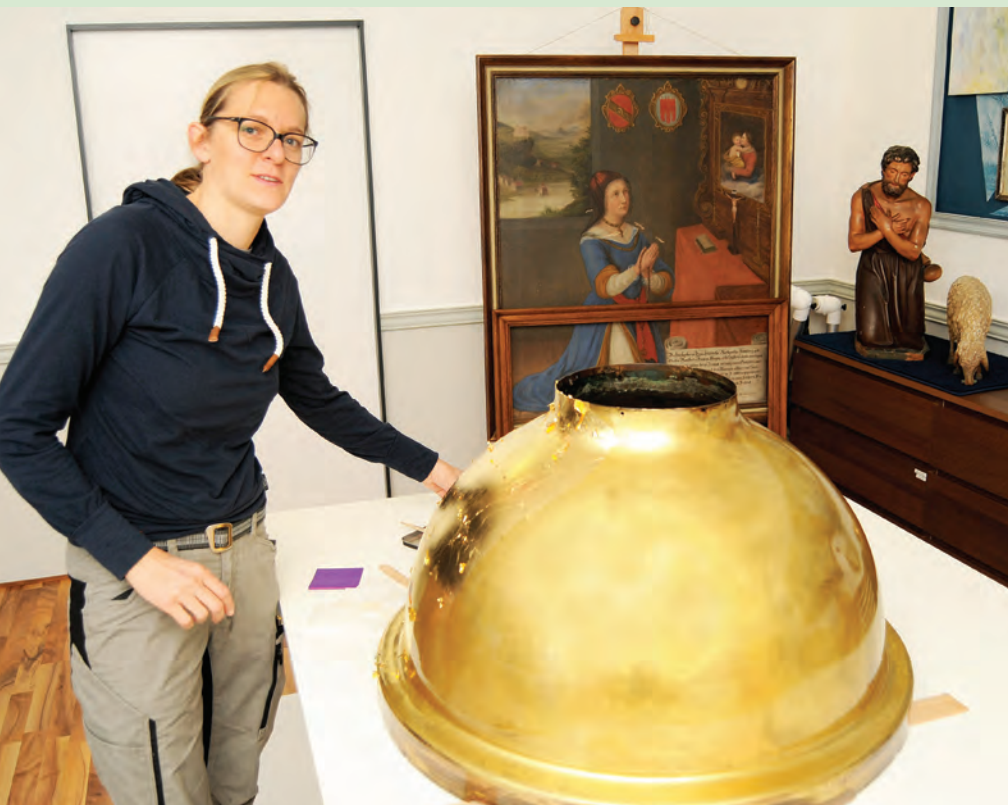
Nicolé Mayer arbeitet in ihrer Werkstatt in Höchst an der Blattvergoldung der Kirchturmkugel.

Die Kugel und Teile des Kreuzes von der Spitze unseres Kirchturms erhalten neuen Glanz. Nicolé Mayer, Vergolderin, Staffiererin und Restauratorin mit Atelier in Höchst ist mit der Ölvergoldung beauftragt. Dabei werden zwei Schichten hauchdünnen Blattgoldes auf die Unterlage aufgetragen und dann „eingekehrt“, also mit einem feinen Pinsel geglättet.

„Ich überziehe die vergoldete Kupferkugel mit einem speziellen Leinöl. Dann werden die hauchdünnen Blättchen aus Feingold aufgetragen. Jedes ist lediglich 1/10.000 mm stark und 8 x 8 cm groß.“ Etwa 420 Stück wird sie benötigen, bis die Kugel mit ihren 77 cm

Durchmesser wieder in neuem Glanz erstahlt. Nicolé Mayer: „Es werden zwei Schichten aufgetragen. Das erhöht die Haltbarkeit.“

Sobald eine bestimmte Fläche vergoldet ist, werden die Überreste mit feinem Pinsel „eingekehrt“. Das glättet die Oberfläche. Schließlich müssen dann Leinöl und Blattgold einige Zeit lang trocknen. So hält die neue glänzende Oberfläche Wind und Wetter an der Kirchturmspitze wieder über viele Jahre stand.
